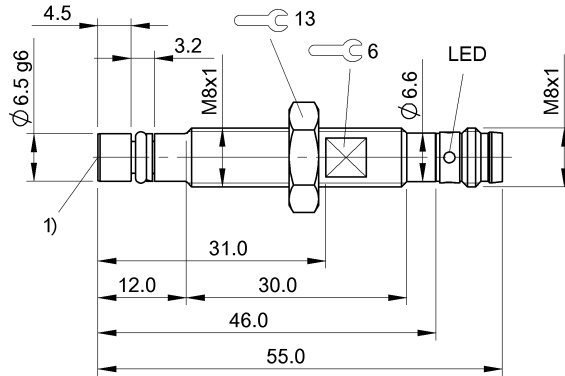
1) Активная поверхность
